Tutkimusyhteenveto

## ORIMÄEN AMPUMARATA HYVÄKSYTTÄVÄN PÄÄSTÖTASON MÄÄRITTÄMINEN

Päivämäärä	9.11.2020
Laatija	Pauliina Salonen, Ramboll Finland Oy
Tarkastaja	Hanna Tolvanen, Ramboll Finland Oy
Hyväksyjä	Jari Sihvonen, Juvan Riistanhoitoyhdistys Tuomas Pelkonen, Suomen Ampumaurheiluliitto
Viite	1510059043

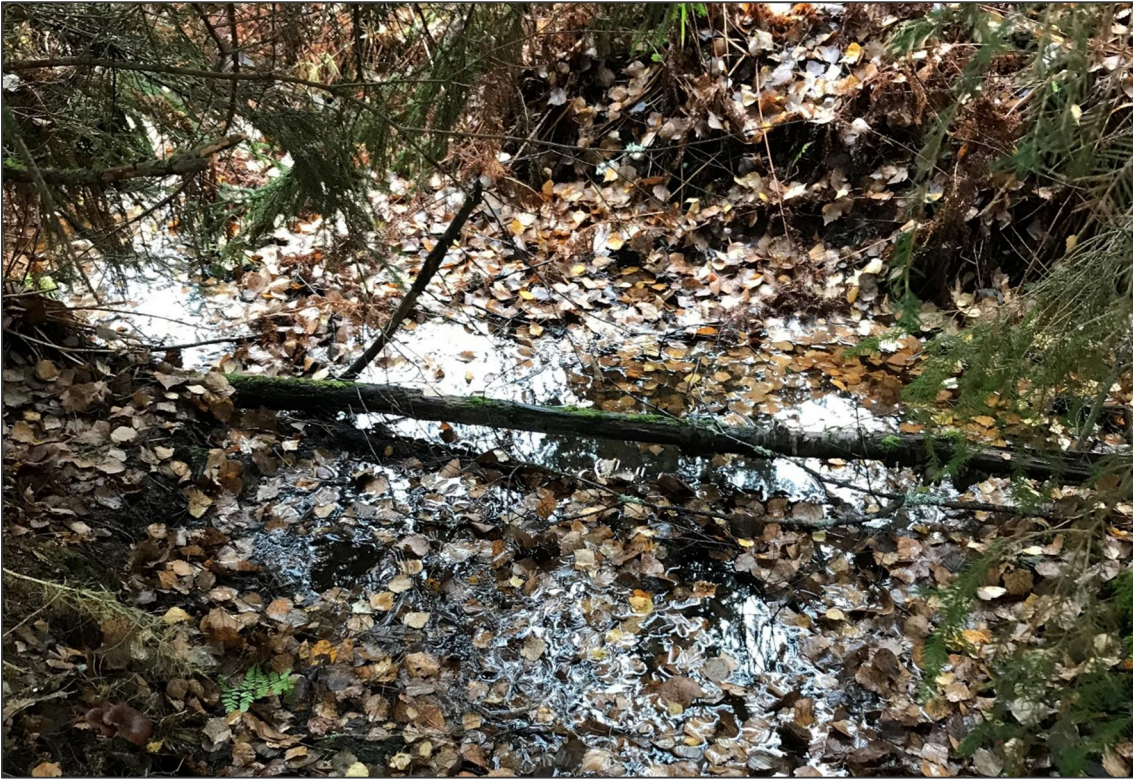
Kuva 1. Tutkimuspiste VN1, jossa vesi oli seisovaa.

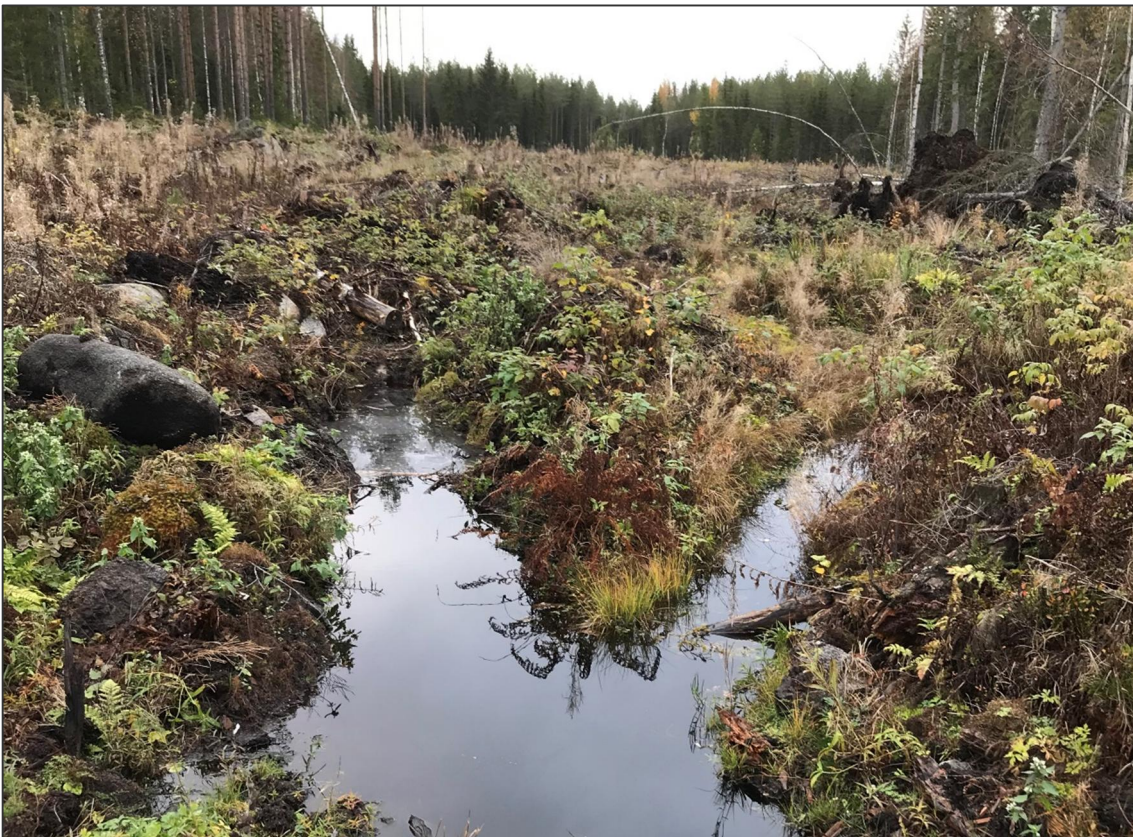
Kuva 2. Ampumaradan koillispuolen ojastoa, jossa ei havaittu virtaamaa näytteenottohetkellä.

Pintavesien virtaussuuntaan Orimäen ampumaradan alueella liittyy epävarmuutta. Suomen Ampumaurheiluliiton kesäkuussa 2020 toteuttaman maastokatselmuksen sekä lokakuussa 2020 toteutetun näytteenoton perusteella virtaama laskuojassa on hyvin heikko ja paikoin olematon, eikä selvää virtauskuvaa alueelta lähtevistä pintavesistä siten saatu. Näin ollen, on myös mahdollista, että osa ampumaradan alueelta lähtevistä pintavesistä voi päätyä ampumaradan kaakkoispuolella sijaitsevalle Iso-Kurkilammen valuma-alueelle.
