RAKENNUSINVENTOINTI

LOUKION KARTANO

Työkertomus 28.11.2024

Selvitystyö Ahola, FM Teija Ahola
Tilaaaja: Juvan kunta

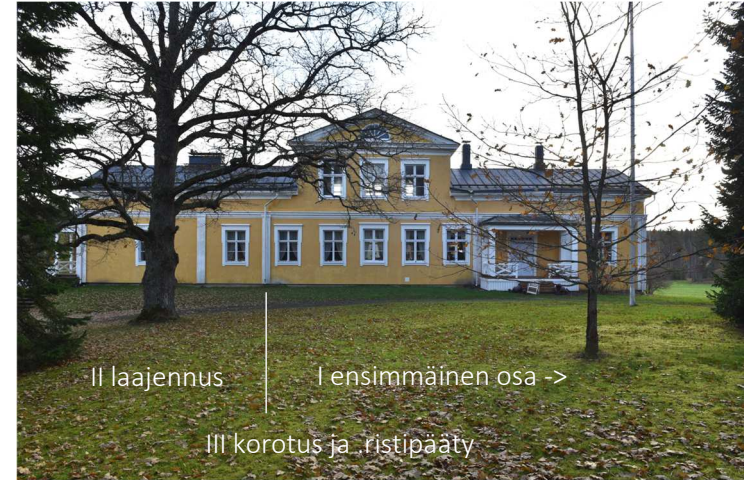
Kuva: Loukion päärakennuksen pohjoisjulkisivu.

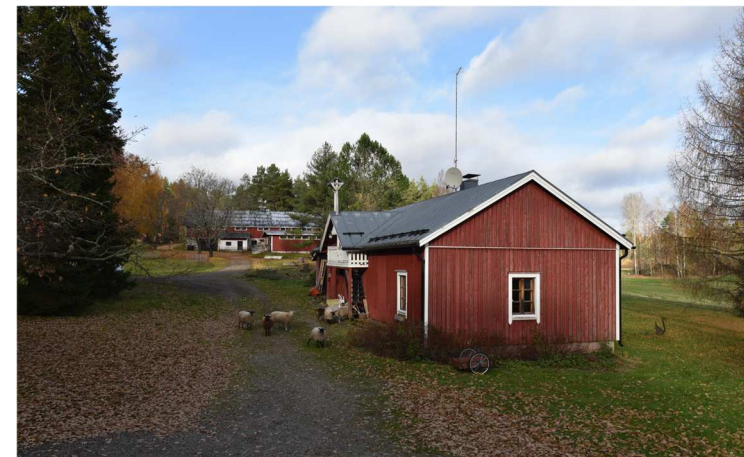
Kuva: Loukion pakaritupa/väentupa. Taaempana näkyy suuri kivinavetta.

*) Mainituista väentupa on vanha, aitta ja tilanhoitajan asunto ovat 1970-luvulla, aitta Suonenjoelta siirretty. Tilanhoitajan asunto on purettu 2024.

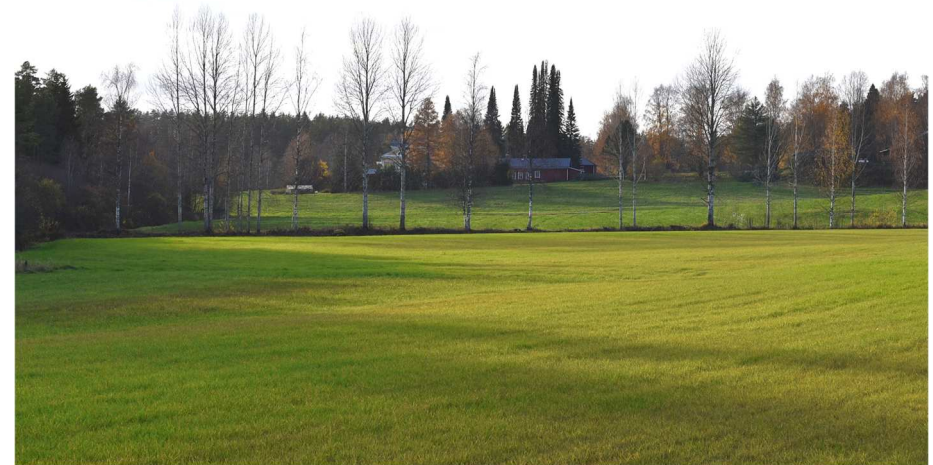
Kuva: Loukion talouskeskus peltomaisemassa. Kuva Siikakoskentieltä.

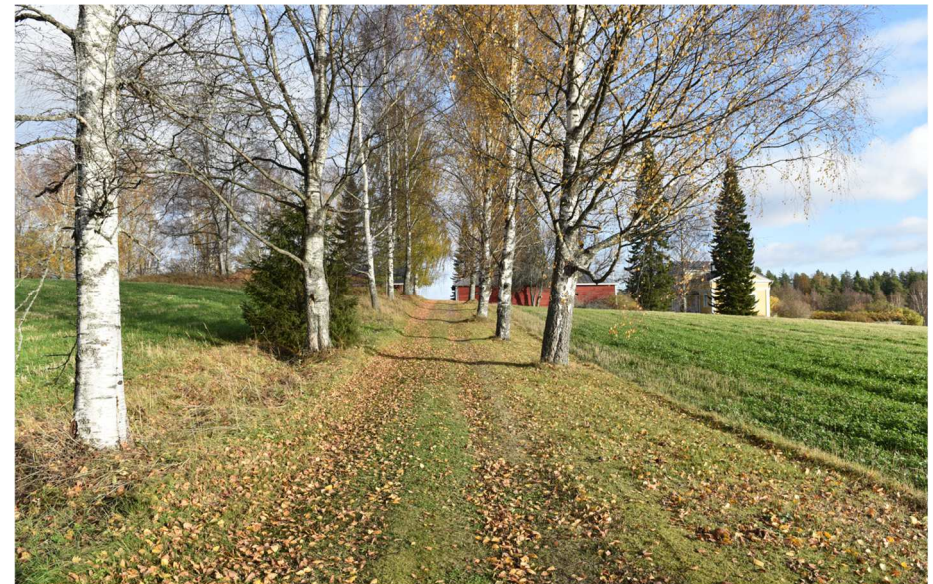
Kuva: Suuren Savontien vanhimmalta tunnetulta linjaukselta Loukion pihapiiriin erkaantuva tilustie on entisellä paikallaan. Vuoden 1944 ortokuvan perusteella tietä reunustivat harvakeltaan lehtipuut.

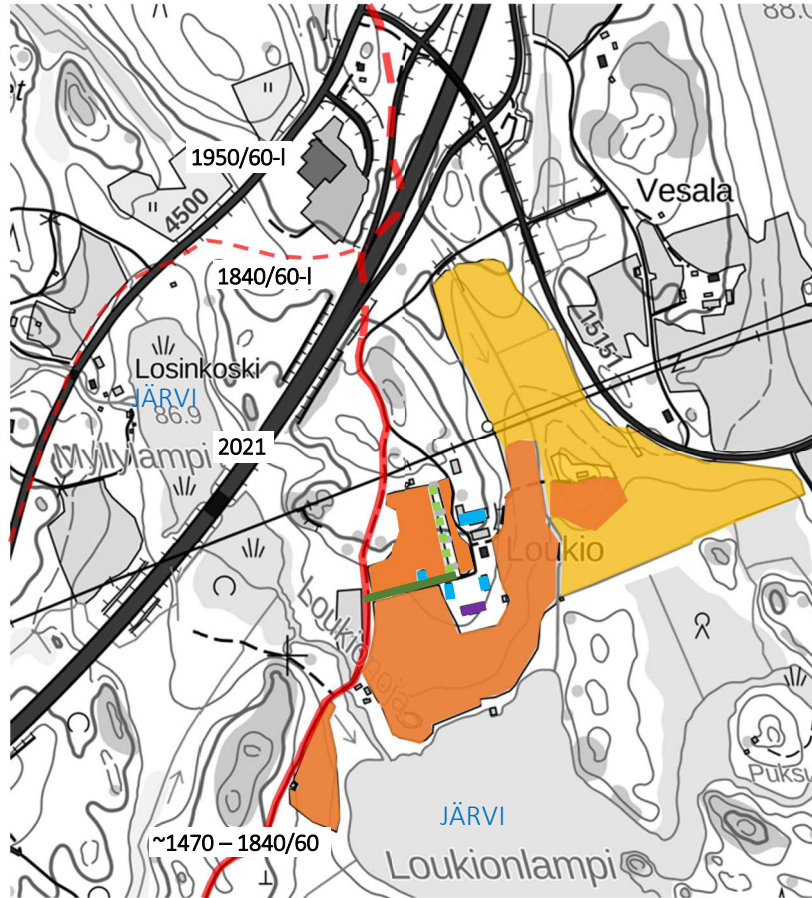
Karttaan on merkitty Loukion kartanomaisemalle historiallista todistusvoimaa ja perusluonnetta ylläpitävät tekijät. / MML:n Maastokarttarasterin 10/2024 aineistoa.

- Kartanon päärakennus
- Pihapiiri ja sen alkuperäiset hirsi- tai kivirakennukset
- Vanhimmat kotipellot
- Pelto
- Puukuja
- Vanha sisäänajoväylä maantieltä
- Suuren Savontien vanhin linjaus
- hävinnyttä linjausta

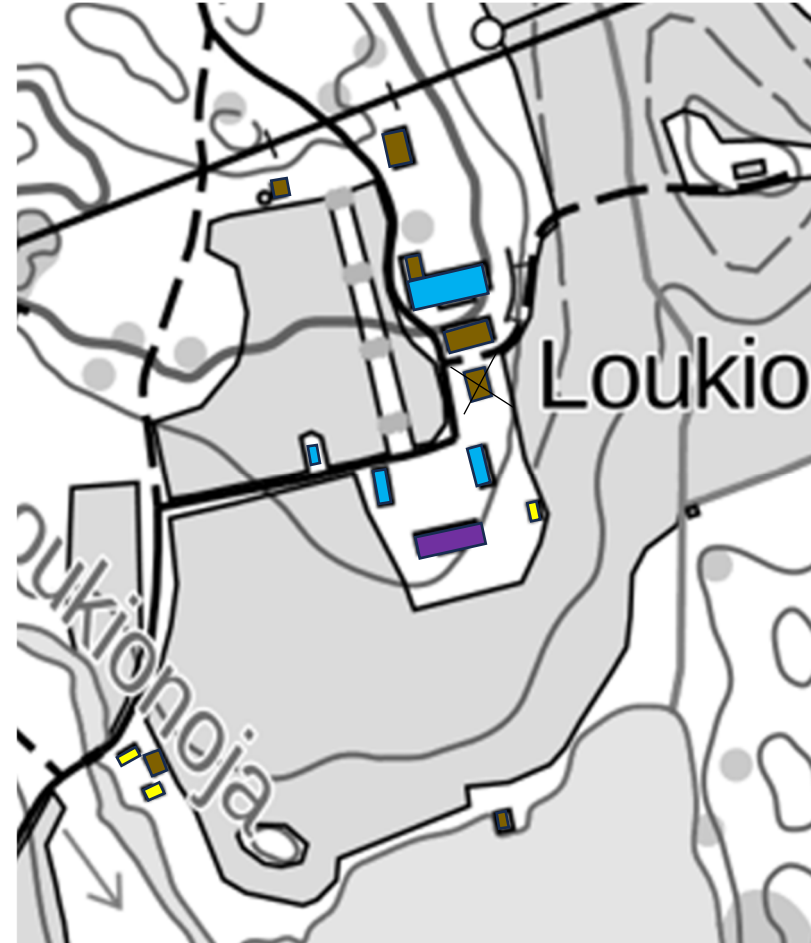
Loukion kartanon pihapiirissä on sekä alkuperäisiä että muualta siirrettyjä hirsirakennuksia. / MML:n Maastokarttarasterin 10/2024 aineistoa.

- Muualta siirretty vanha hirsiaitta
- Muu vuoden 1944 jälkeen rakennettu rakennus (hirsisauna, venetalas, kuivaamo, varasto mm.)

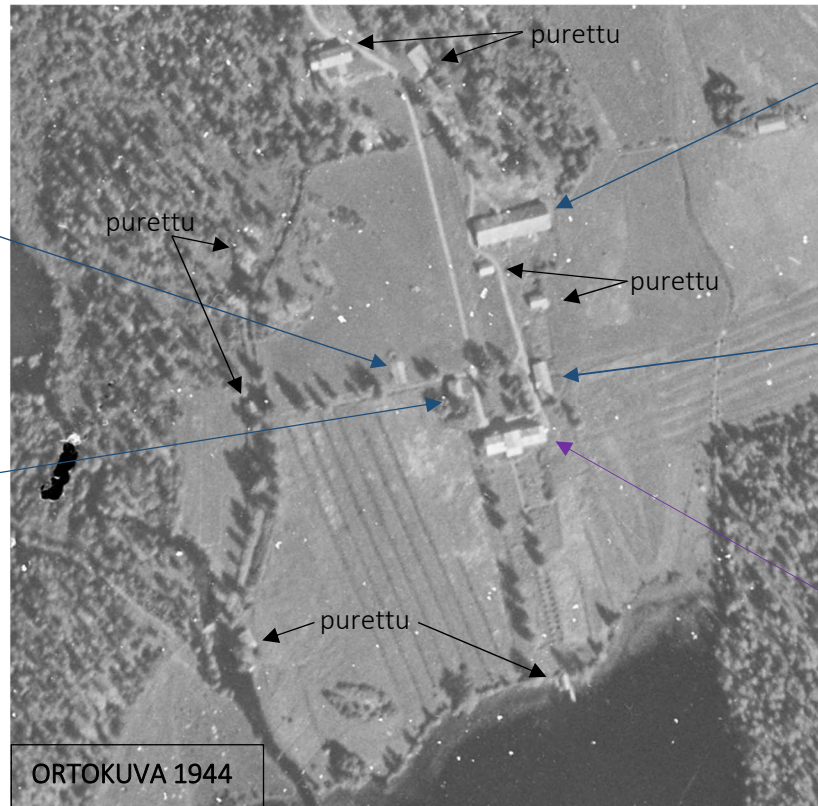
Karjarakennus

KARJARAKENNUS

Kivinavetta on rakennettu oletettavasti ennen 1880-lukua (Puntanen, 1999).

Vuonna 1910 navetassa oli jo betonista lattia ja virtsakaivo. Vuonna 1932 rakennuksessa oli vesijohto.

Ikkuna-aukot on suurennettu, samoin oviaukot.

Pulpettikattoinen rapattu siipi on tehty 1950-luvulla, ja koko rakennusta on korotettu ja lisärakennettu joko 1950- tai 60-luvulla.

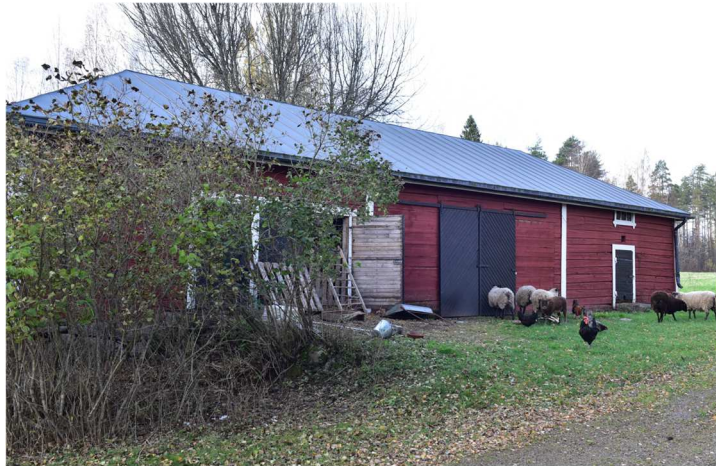
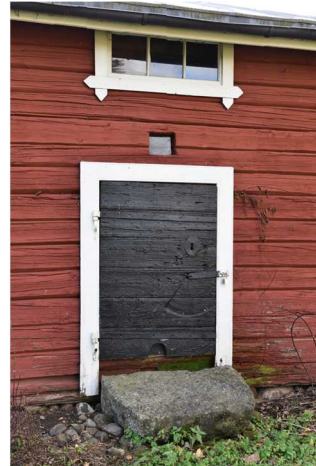
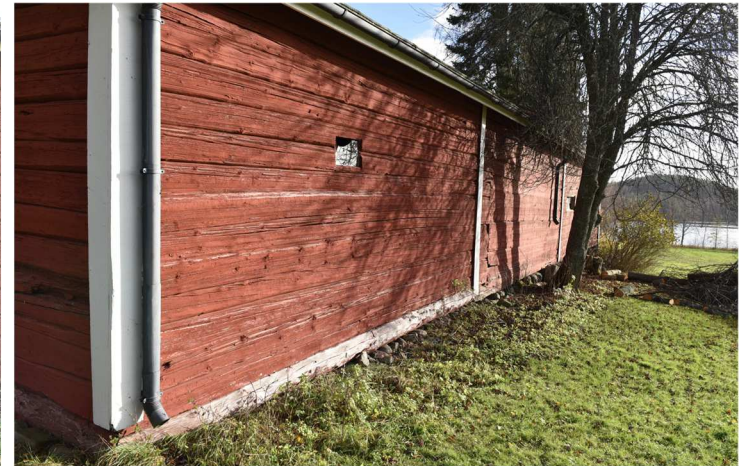
ULKORAKENNUS. Oletettavasti talli-, katos ja aittarakennus, jonka keskiosan avotila on ummistettu ja pihan puolelle tehty jälkepäin nykyinen liukuovi. Pohjoispäädystä ollut vellikelloteline on siirretty jossakin vaiheessa väentuvan poikkipäädyn katolle. Tallin aumakatto näkyy 1910-luvun kuvissa.

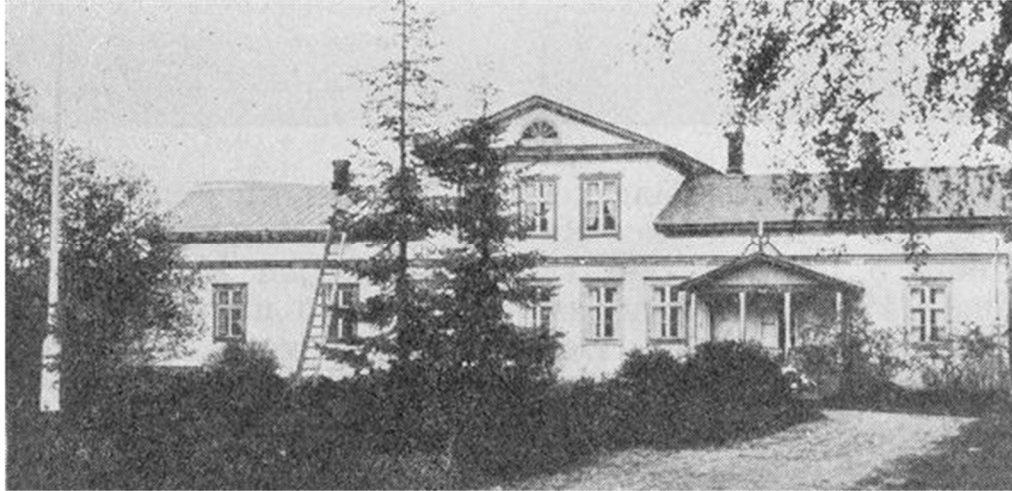
Kuva: Suomen maatilat, IV-osa -julkaisu: Loukio. Kuva otettu n. **1932**.

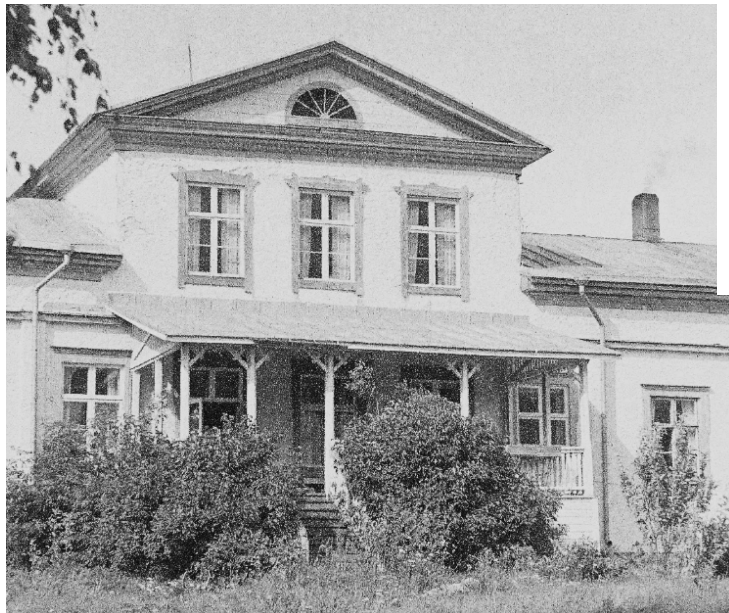
Kuva: Loukion kartanon eteläjulkisivu. Viimeisen peruskorjauksen yhteydessä on yläkerran ikkunoiden vuorilaudat yhtenäistetty alakerran ikkunoiden tyyliksi. / Kuvaaja vänrikki K. Sjöblom **1944**. Sotamuseo. SA-kuva. CC BY 4.0.

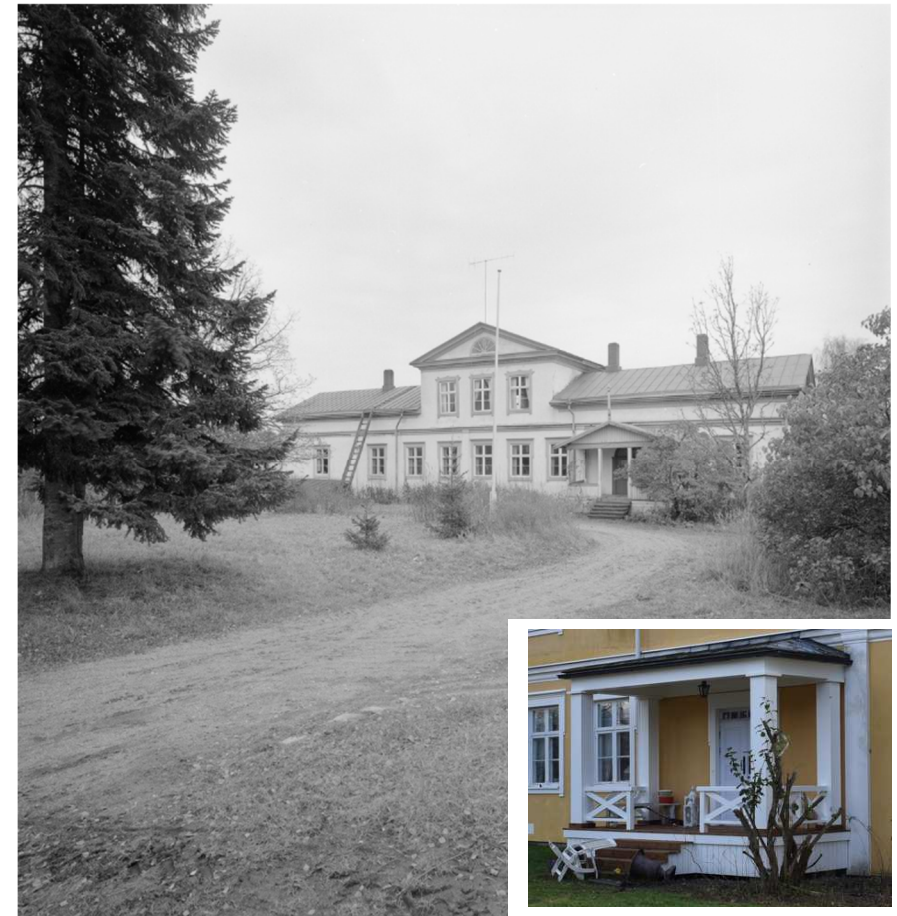
Kuva: Loukion kartano Juvalla. Pohjoisjulkisivu. Valokuvaaja Pekka Kyytinen **1964**. Museovirasto, Historian kuvakokoelma. CC BY 4.0.

1960-lopulla aloitetun peruskorjauksen yhteydessä uusittiin talon kuistit. Edellisten kuistien siro huvilatyyli korvattiin empiren raskaudella. Pohjoisfasadin kuistissa pariovien yläpuolella ollut lunetti-kamanaikkuna vaihdettiin nykyiseen suorakaiteen muotoiseen.

Edelliset kuistit näkyvät vanhimmissa käytettävissä olevissa eli 1910- ja 20-luvun kuvissa (Puntanen 1999, s. 40 ja 45). Nekään eivät olleet alkuperäisiä.

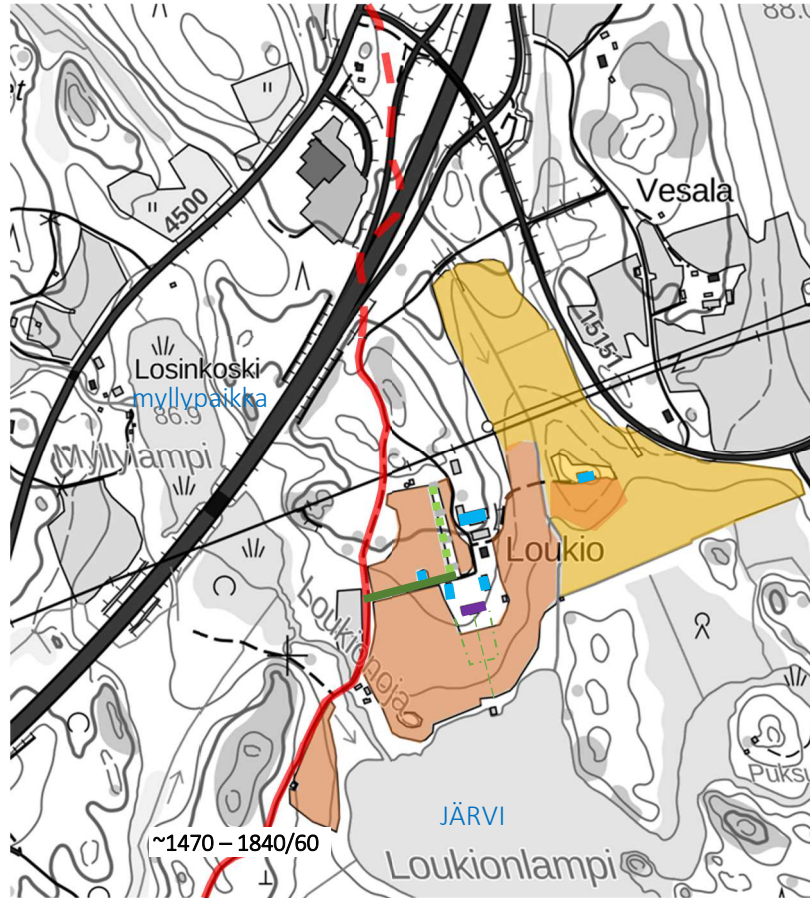
Pohjakartat: MML:n Maastokarttarasterin 10/2024 aineistoa.

- Kartanon päärakennus
- Pihapiiri ja sen alkuperäiset hirsi- tai kivirakennukset
- Vanhimmat kotipellot (lähde: Isojakokartta 1829–39)
- Pelto
- Suuren Savontien vanhin linjaus hävinnyttä linjausta
- Puukuja Vanha tilustie
- Hävinnyt puutarha-alue
- ja käytävä rantaan

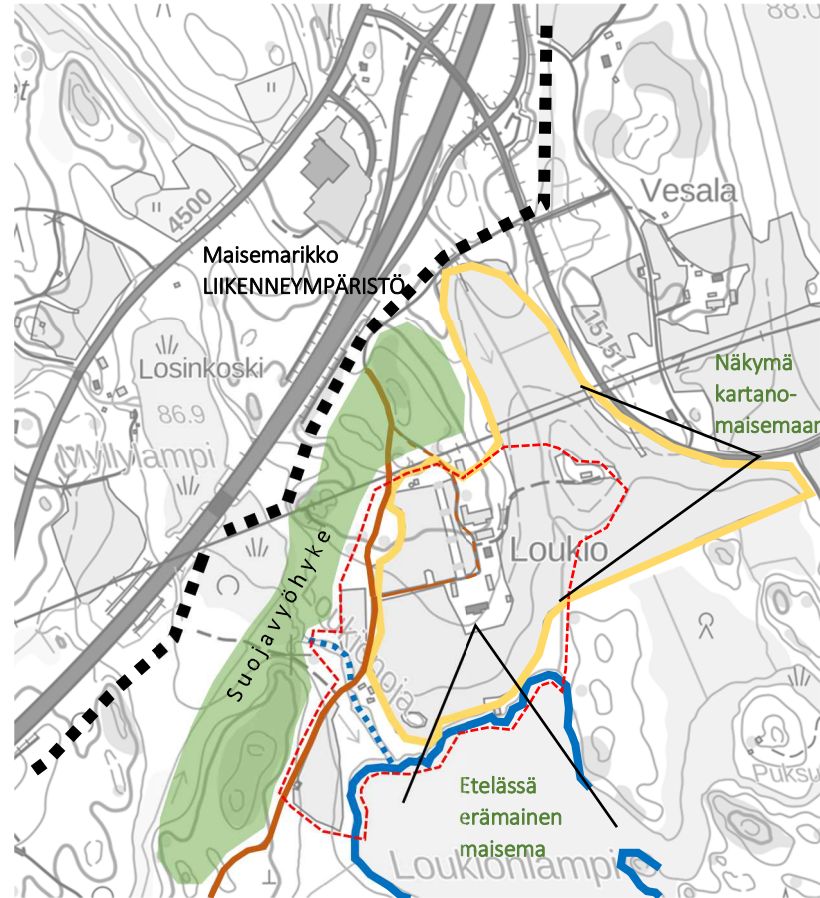
Analyysi kulttuuriympäristöalueen luonteesta.

- > *Rakennushistoriallisesti, historiallisesti ja maisemallisesti arvokas*
- > *Rakennushistoriallisesti ja maisemallisesti arvokkaita*
- Kartanomaiseman näkemäalue*
- Kulttuuriympäristön ydinalue (aluerakenne, muinaisjännökset, väylät)*
- Vanhimmat säilyneet kulkuväylät*
- Rakentamattomia rantoja kartanolta avautuvassa järvimaisemassa*
- Historiallisen tielinjauksen maisemakuvaan liittyvä virtavesi*
- Tärkeä näkymä*

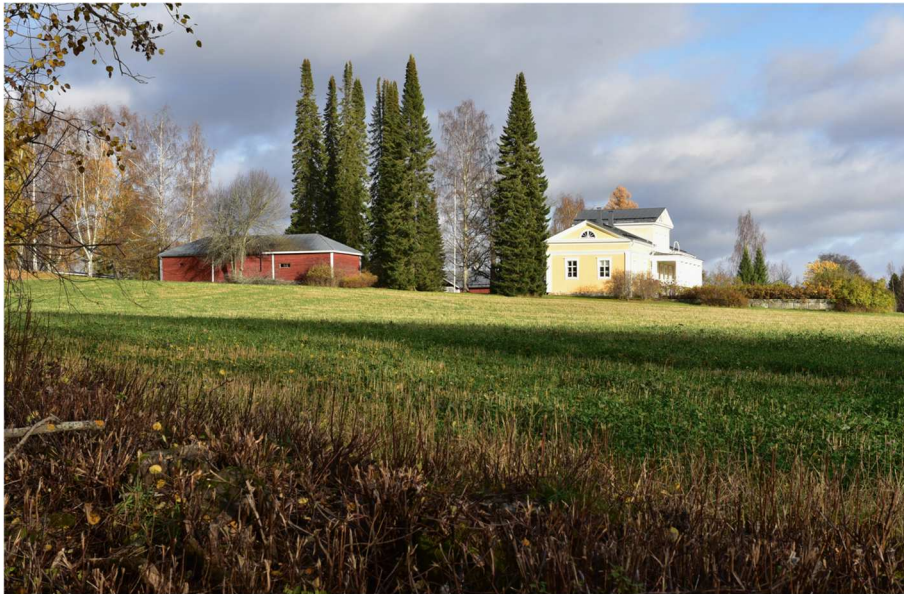
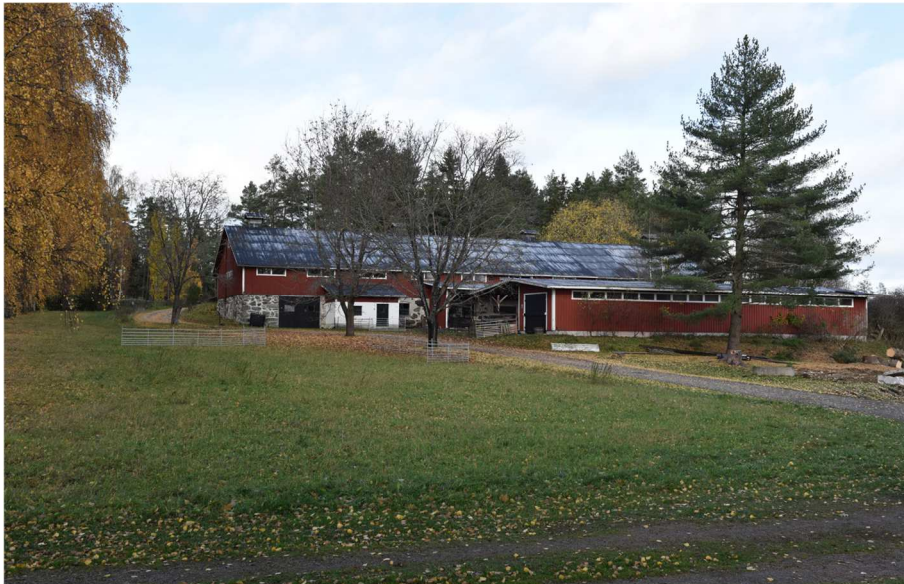
Kuvat: Kartanon pihapiirin vanhoja paikallaan säilyneitä rakennuksia. Pihan maisemapuina on pihtoja. Kivinen tukimuuri liittyy entiseen rannan suuntaan jatkuneeseen puutarhapihaan. Kivinavettaa on uudistettu ja lisärakennettu 1900-luvun kuluessa.

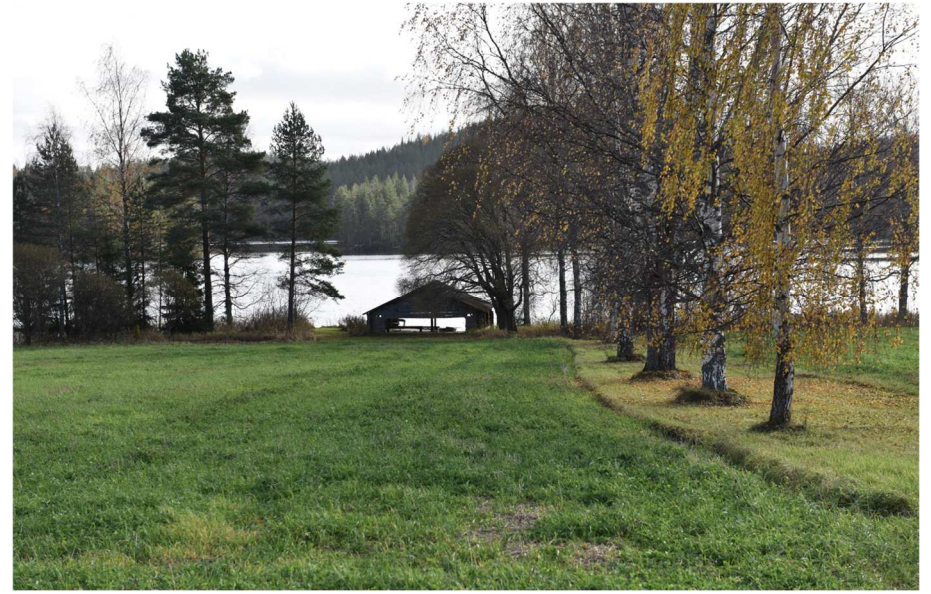
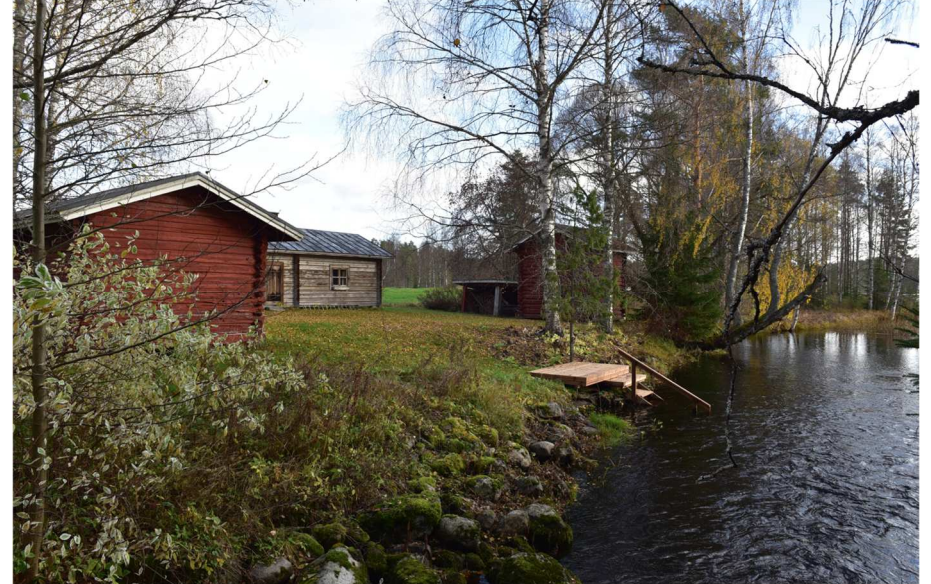
Kuvat: Pihapiiriin siirrettyjä vanhoja hirsirakennuksia on sijoitettu vanhoille rakennuspaikoille, kuten venerantaan ja saunarantaan. Geometrinen puutarha käytävineen on muokattu pelloksi 1900-luvun puolivälin jälkeen. Kesäsaunan korvanneet hirsirakennukset on sommiteltu omaksi pihapiiriksi.

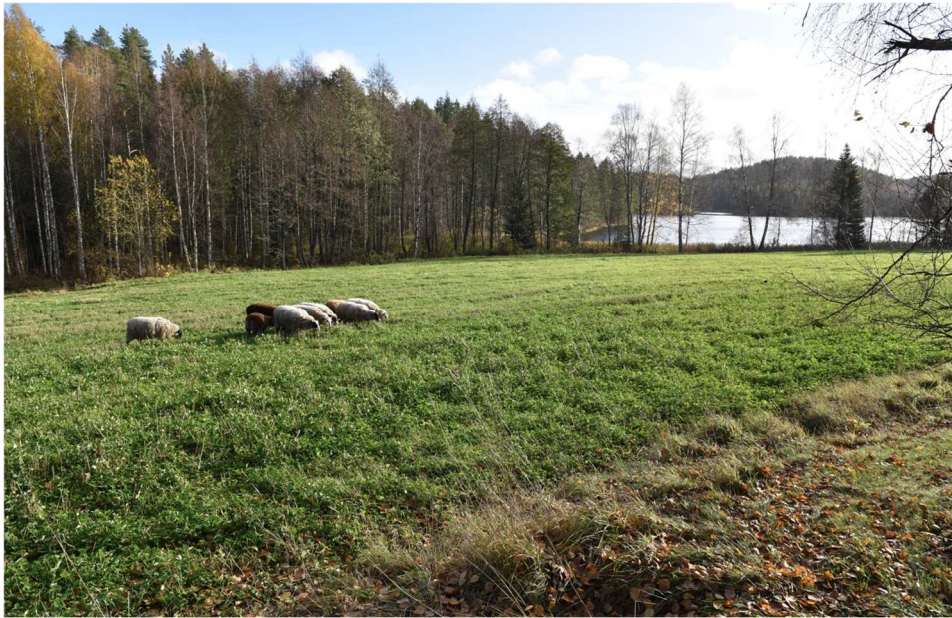
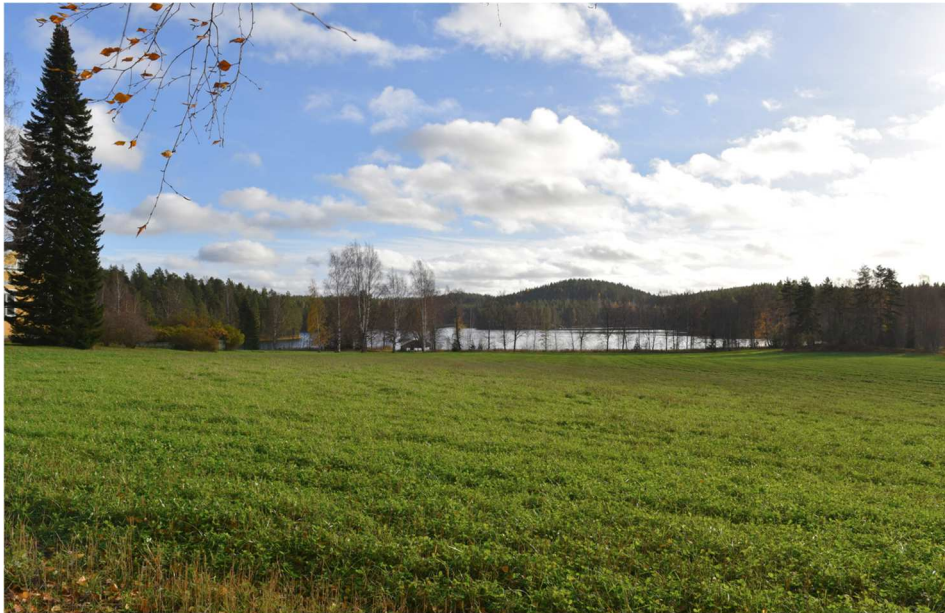
Kuvat: Kotipellot ja Loukionlampi.
Kulttuuri- ja luonnonmaiseman leikkauspintaa.

Kuvat: Pihapiiri: kartanon edustalla puisto ja sen laidoilla väentupa ja talli.
Kumpuilevaa peltomaisemaa kivenavetalta itään Inkilän suuntaan.

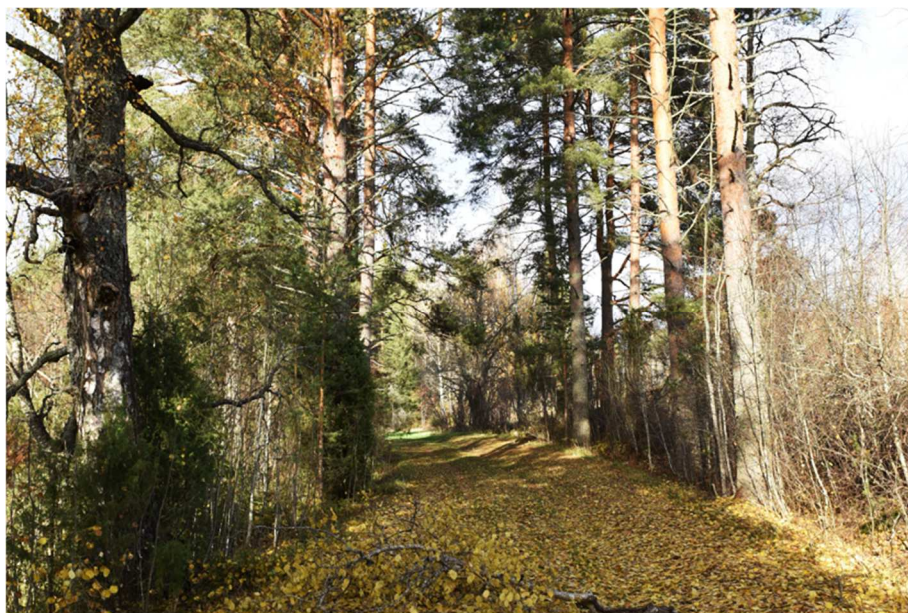
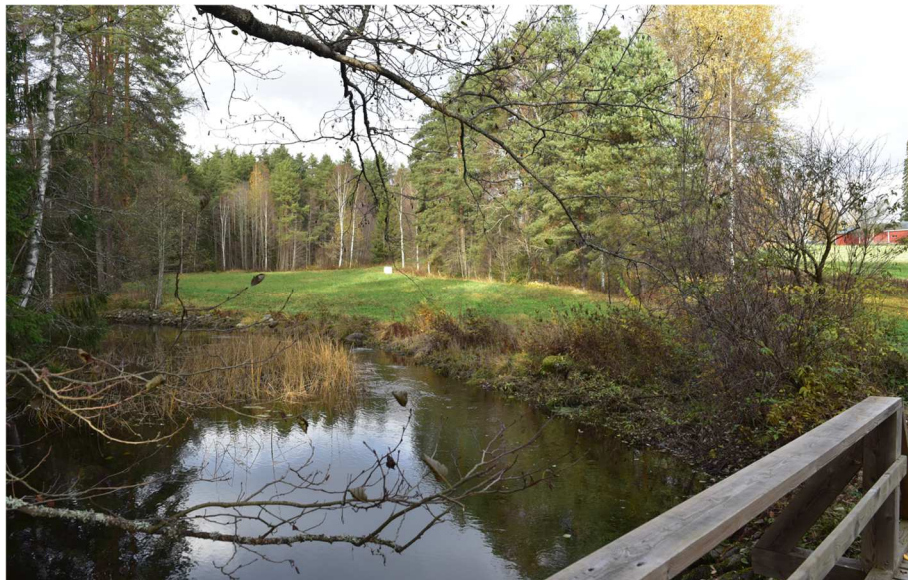
Kuvat: Suuren Savontien vanhinta tunnettua linjausta Loukionojan luona. Pienipiirteistä vesistömaisemaa Loukionojan ylittävältä sillalta.

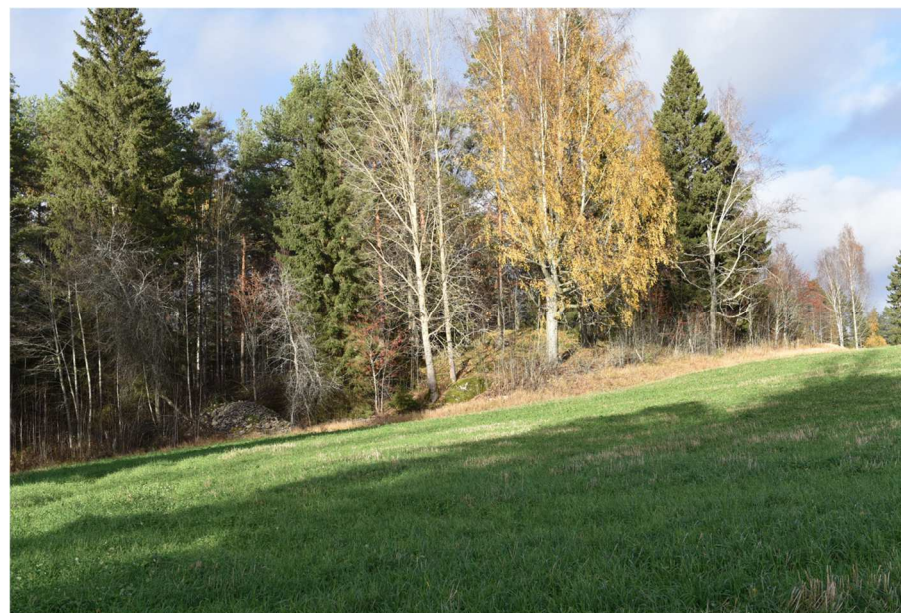
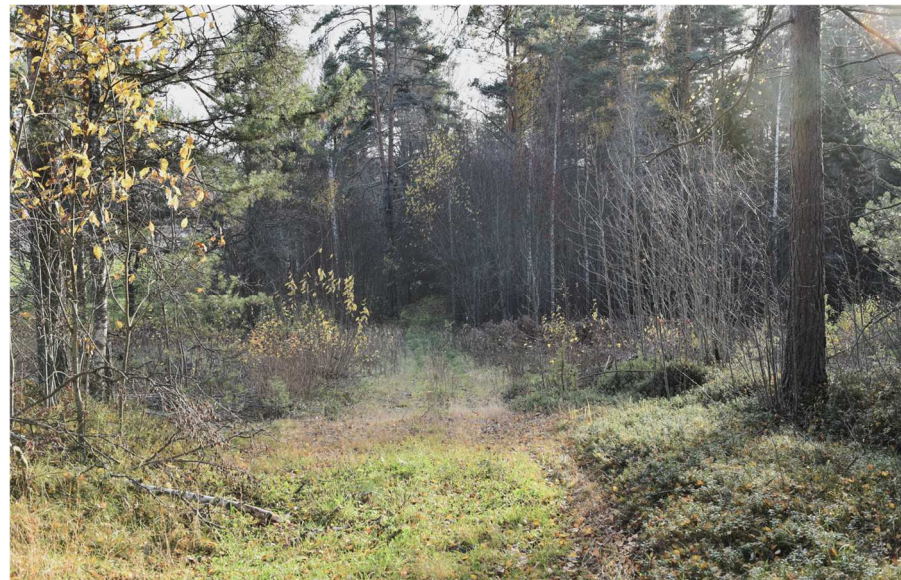
Kuvat: Peltokivistä kasattu kiviraunio vanhan Savontien varrella. Metsäosuudella säilynyttä Suuren Savontien tiepohjaa.

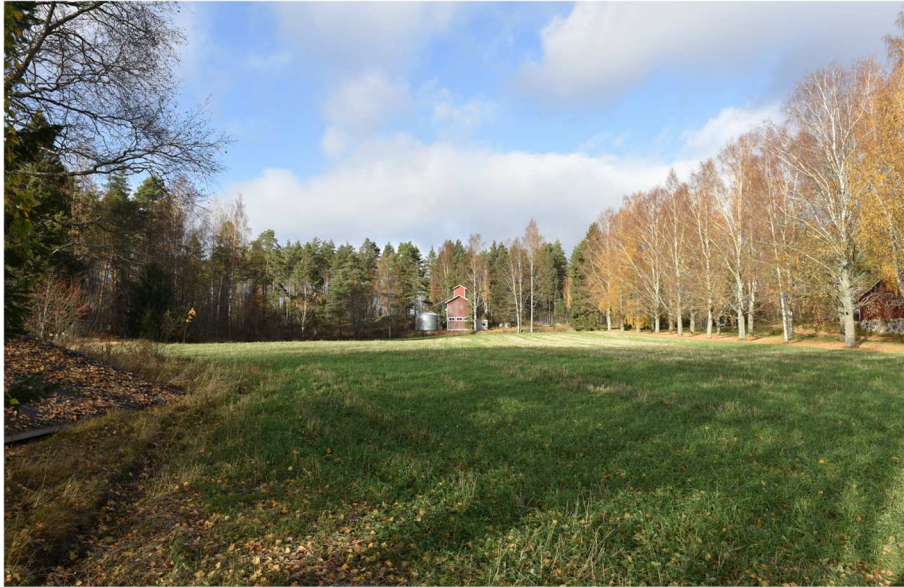
Kuvat: Mäkiset metsämaat toimivat maisemallisina suoja-alueina kartanomaiseman ja valtatie 5:n välissä. Kartanon pohjoispuolella kulkeva voimalinja rakennettiin 1950-luvulla (IVO).

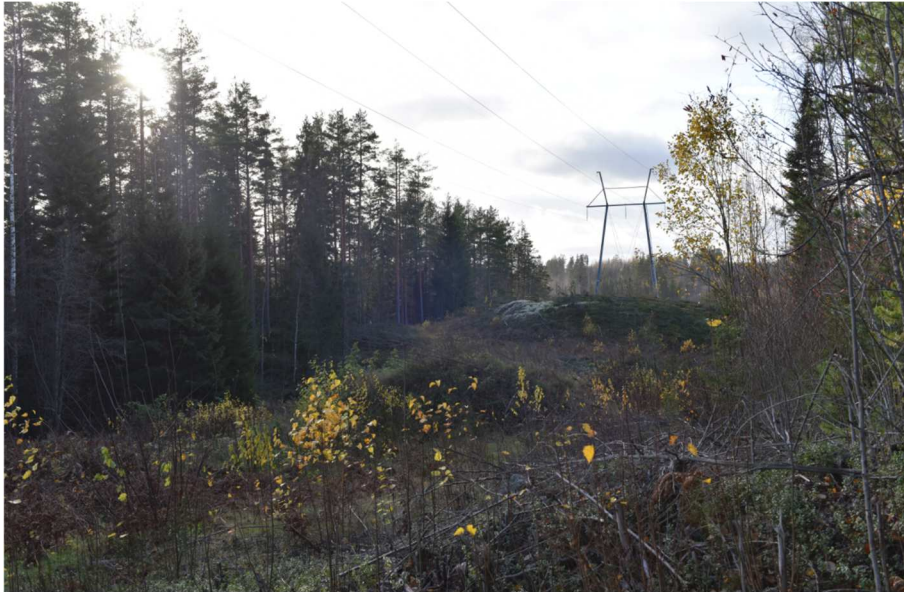
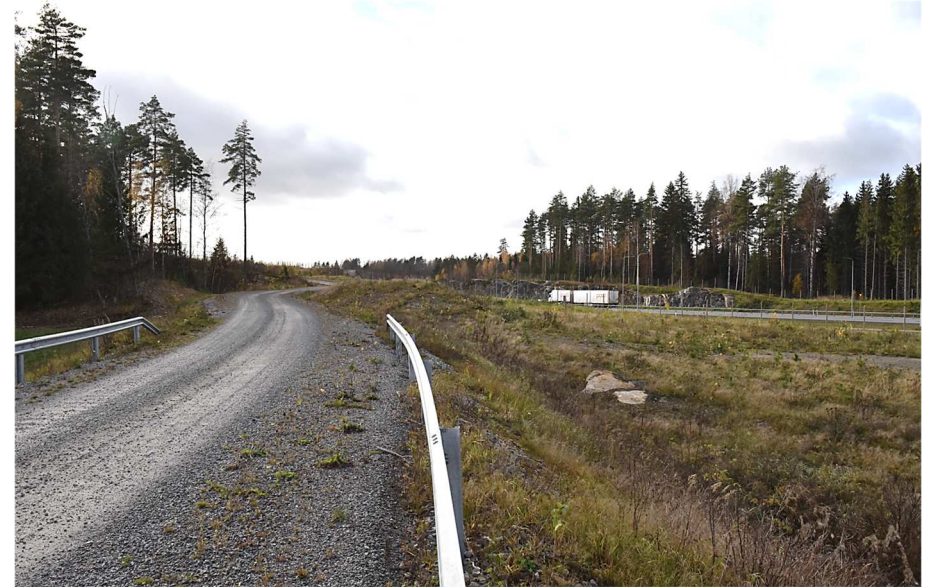
Kuvat: Uutta Loukiontien linjausta ja Valtatie 5:n leveää liikennealuetta. Loukion kartanon lähellä, Siikakoskientien varrella, on säilynyt Kuosmalan kylän kantataloihin lukeutuvan Vesalan vanha talouskeskus.
